建设项目竣工环境保护验收调查表

项目名称： 龙源陕西凤县马头滩 49.5MW 风电项目

委托单位： 陕西龙源新能源有限公司

编制日期： 二〇二二年八月

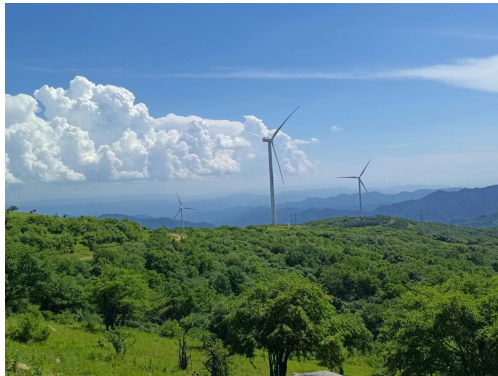
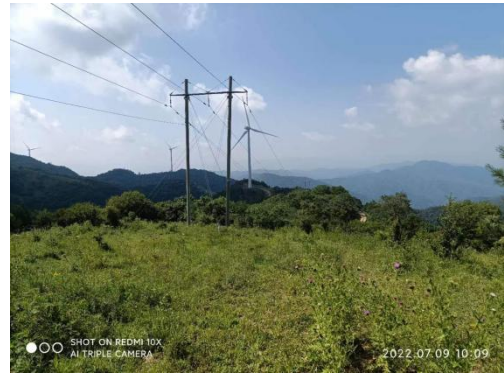
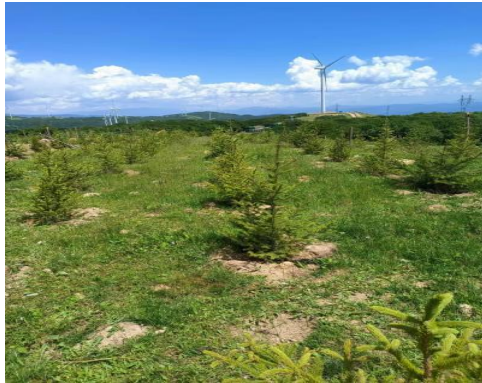
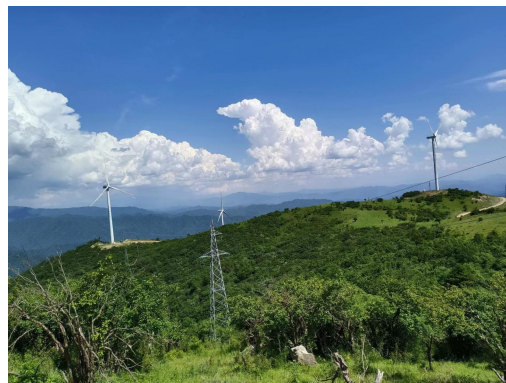
①施工过程中严格控制施工作业范围，临时占地设计合理，合理安排了施工营地，侵占林地面积较少，减少了项目区的植被破坏，验收调查时项目区植被已恢复。

风电场生态现状

风电场植被

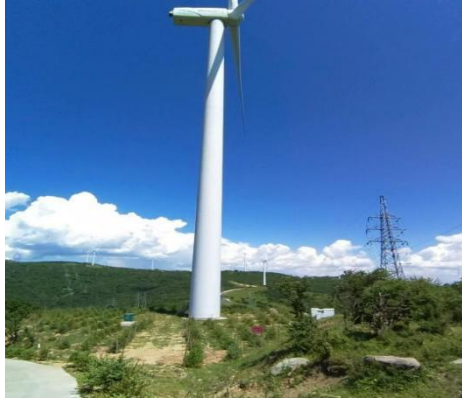
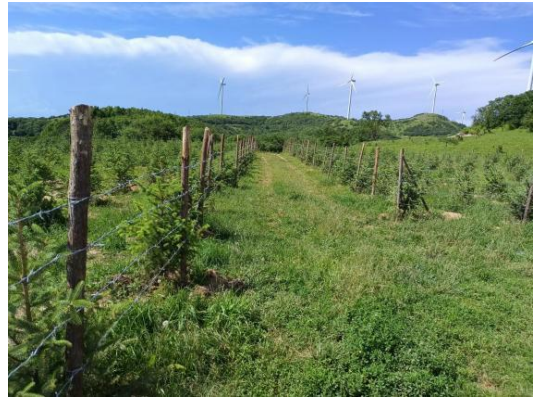
②土方开挖表土层保存良好，施工结束后已进行了平整恢复、并栽植乐适生灌木和播撒草种，验收调查时，已对覆土平整后的风机周边临时占地进行全面平整。风机周边临时占地绿化采用了草灌结合的方式，草籽选用了当地适生草种早熟禾和狗牙根混播，灌木选择荆条等进行了生态恢复。

风机机位生态现状

风机机位处植被

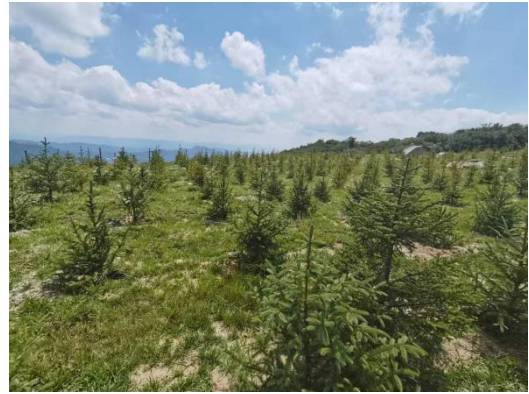
弃渣场植被恢复

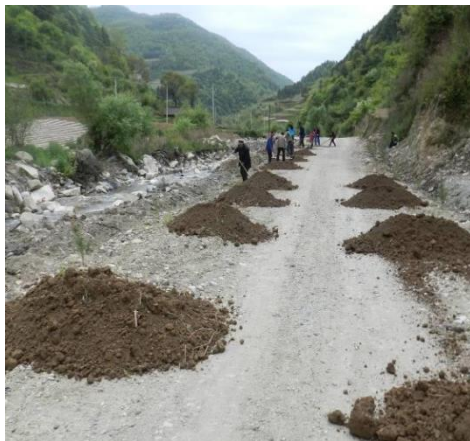
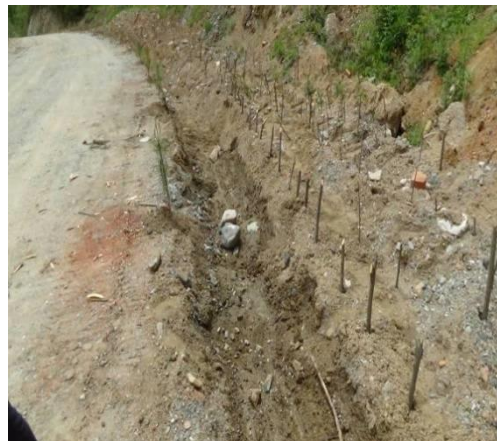
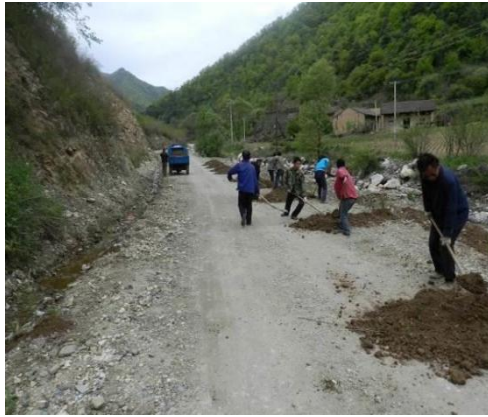
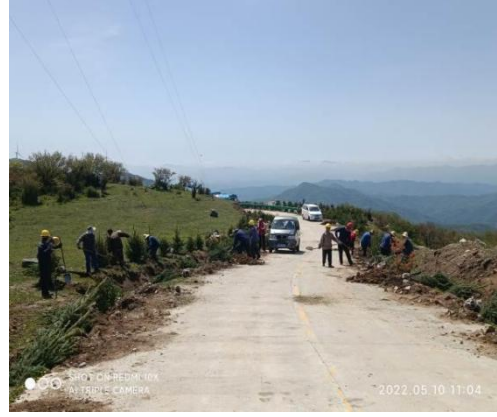
③地表的表层土收集堆放在道路两侧，堆土表面用原有地表植被进行覆盖，已对道路临时占地进行全面平整，撒播了早熟禾和狗牙根；在检修道路两侧栽植了灌木荆条及白皮松；在半挖半填道路上下边坡坡脚栽植了攀爬植物葛藤。

道路开挖

道路植树

道路植树种草

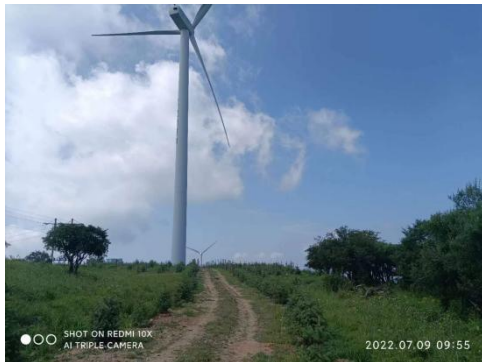
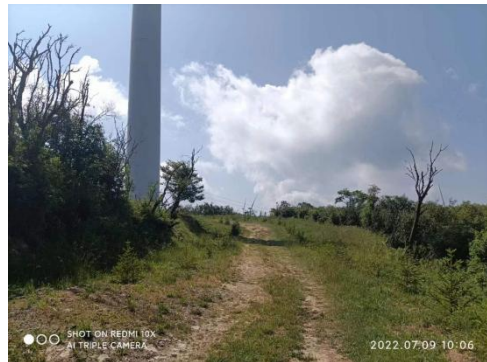
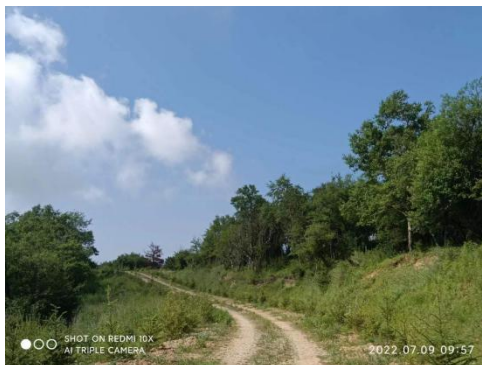
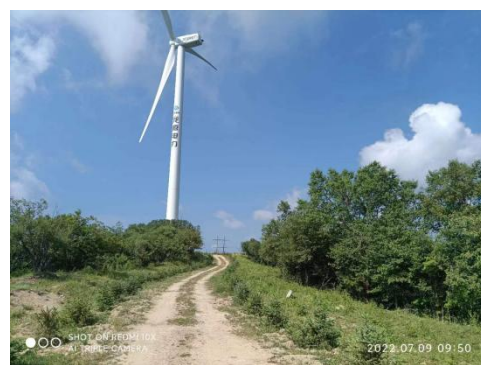
检修道路（1）

检修道路（2）

检修道路（3）

检修道路（4）

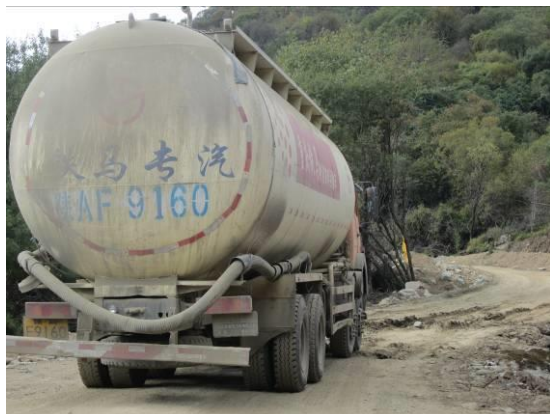
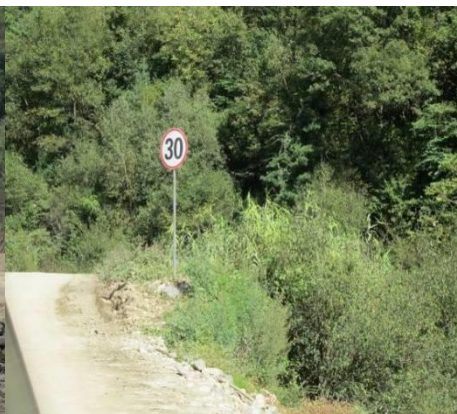
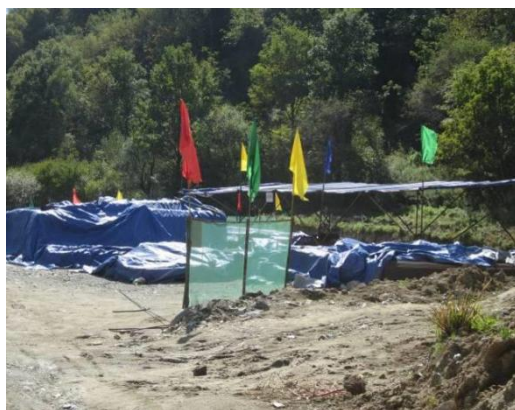
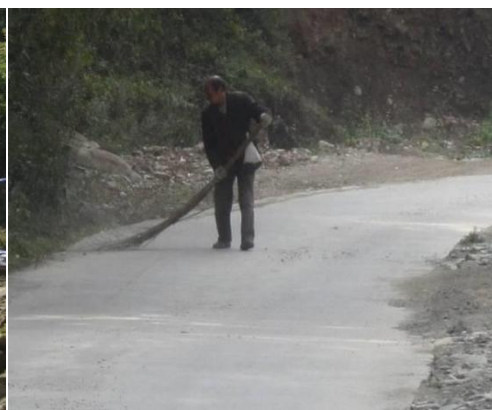
密闭水泥罐车运输

限速牌

材料堆放

进场道路清扫

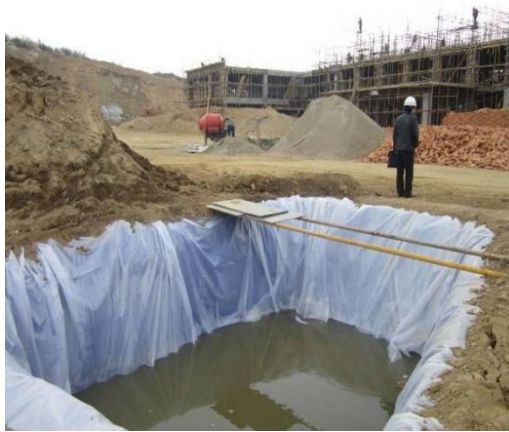
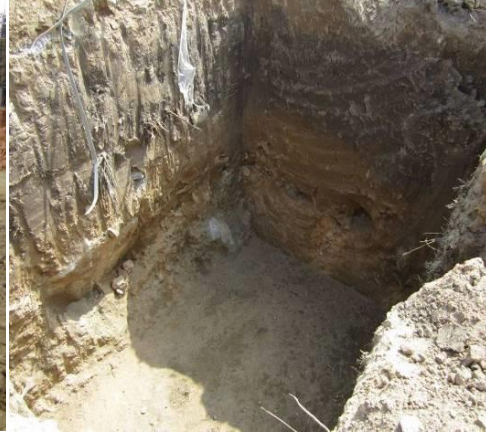
①生产废水主要为混凝土系统得冲碴废水，该废水设沉淀池处理后重复利用。对生产、及水源的保护。在生产、生活区的适当位置修造污水处理站，对生产、生活中产生的废水、污水进行净化处理。

②生活污水设置化粪池 1 座，定期进行清理。废水经处理后回用。

施工废水回用

施工化粪池

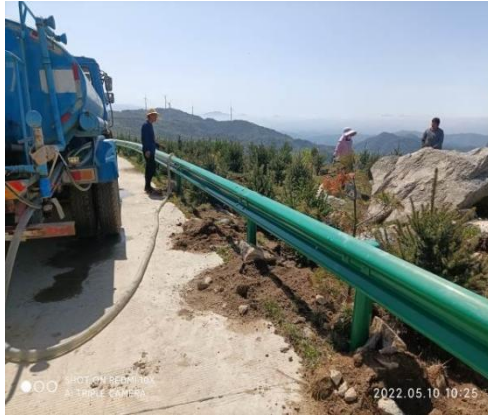
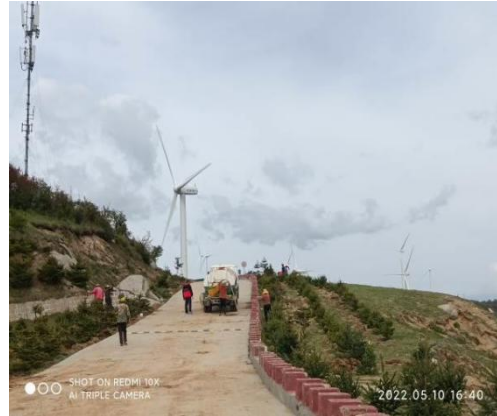
在各个施工区由于施工活动、临时堆土、车辆碾压、人员践踏等活动容易产生扬尘造成水土流失，尤其是大风天气，已对松散物质表面进行洒水防护，已对松散物质较多的地段进行纤维布苫盖；⑤维修设备时没有占压周边的植被，完成维修后及时撤离了现场，减缓了生态影响和水土流失的影响。

洒水养护

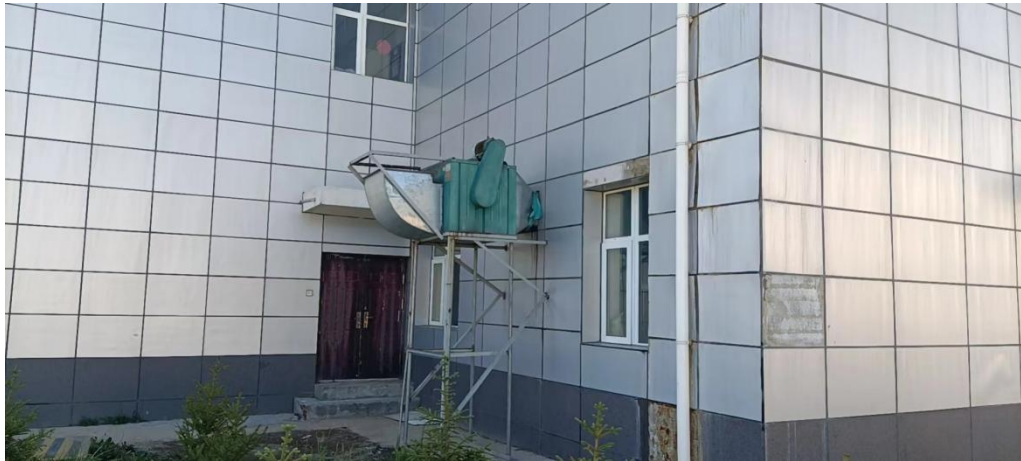
本项目运营期产生的大气污染物主要为升压站内食堂油烟。经现场调查，食堂操作间基准灶头数 5.45 个，食堂灶头上方已安装集气装置（投影面积约 6m²），油烟由集气装置收集后经油烟净化器处理，净化效率为 76%，净化后的油烟通过专用烟道排放，浓度为 0.43~1.08mg/m³，满足《饮食业油烟排放标准（试行）》（GB18483-2001）中相关规定，因此本项目食堂油烟不会对周边大气环境产生不利影响。

油烟净化器+油烟排气烟道

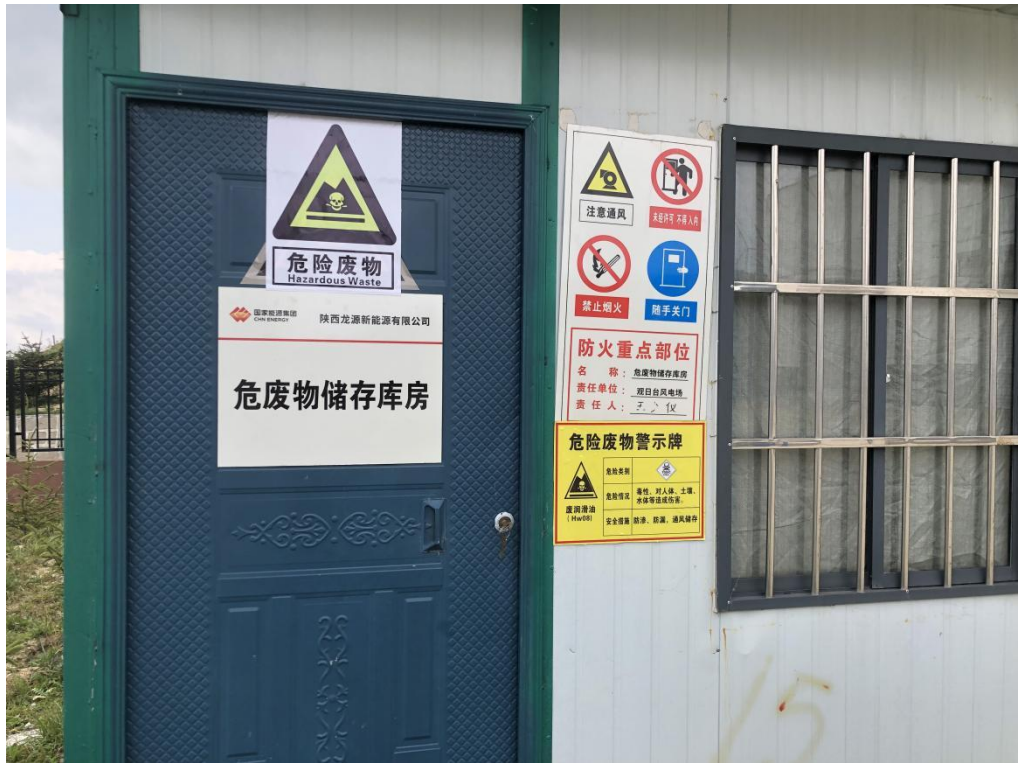
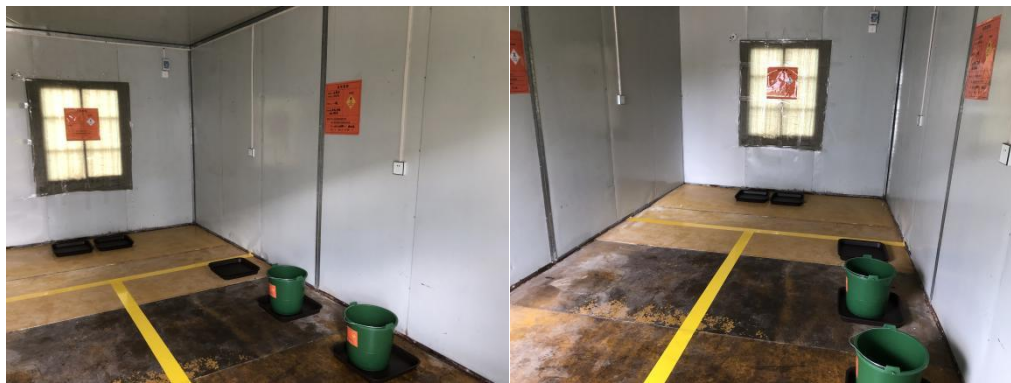
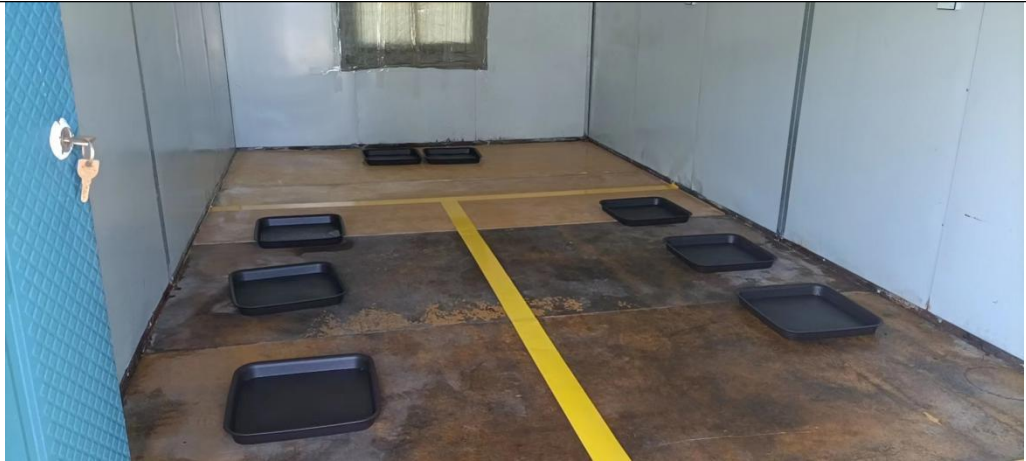
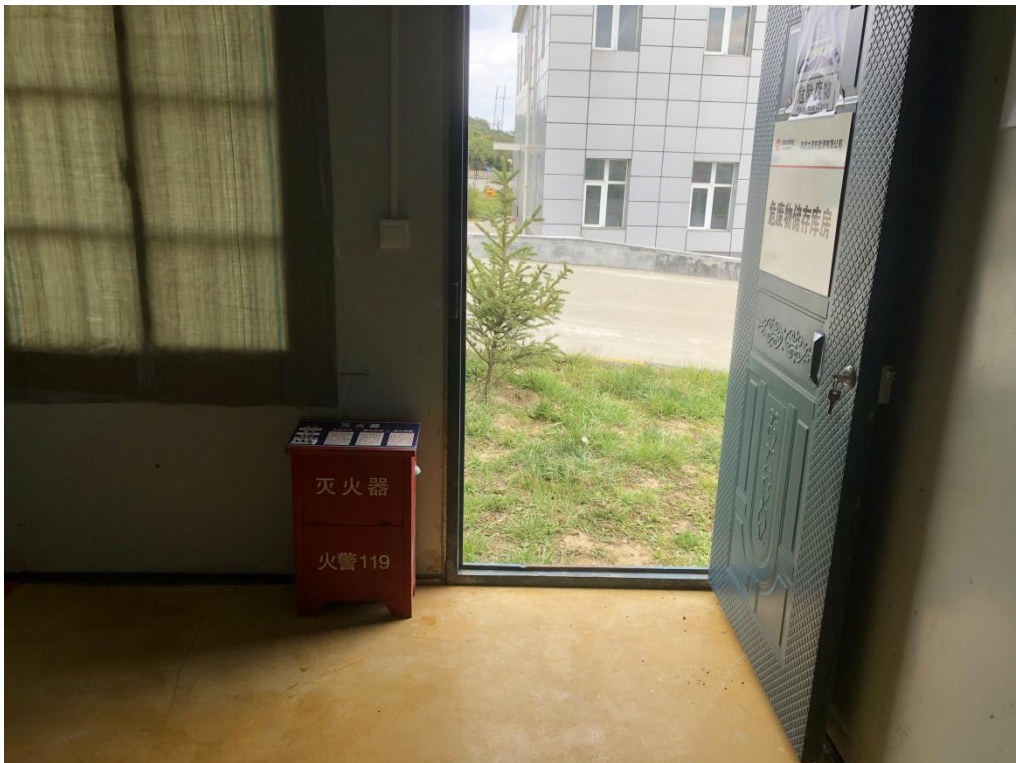
①危废暂存间内外分别设置警示标志；②危废暂存间内部地面无裂缝，裙角与地面均涂刷防渗漆；③设置相应照明、消防措施和观察窗口，门口设置围堰；④危险废物进行分类收集、采用专用容器贮存，并粘贴危险废物标签；⑤制定危险废物管理制度、危险废物处理应急预案、危险废物台账管理制度，并悬挂于暂存间内墙面上。

危废暂存间标识（外）

危废暂存间（内）

危废暂存间托盘

灭火器材
